# Halbportalkrane: Westhafen Berlin

Sachzeugen einer Zeit des wirtschaftlichen und technischen Aufbruchs nach dem Ersten Weltkrieg

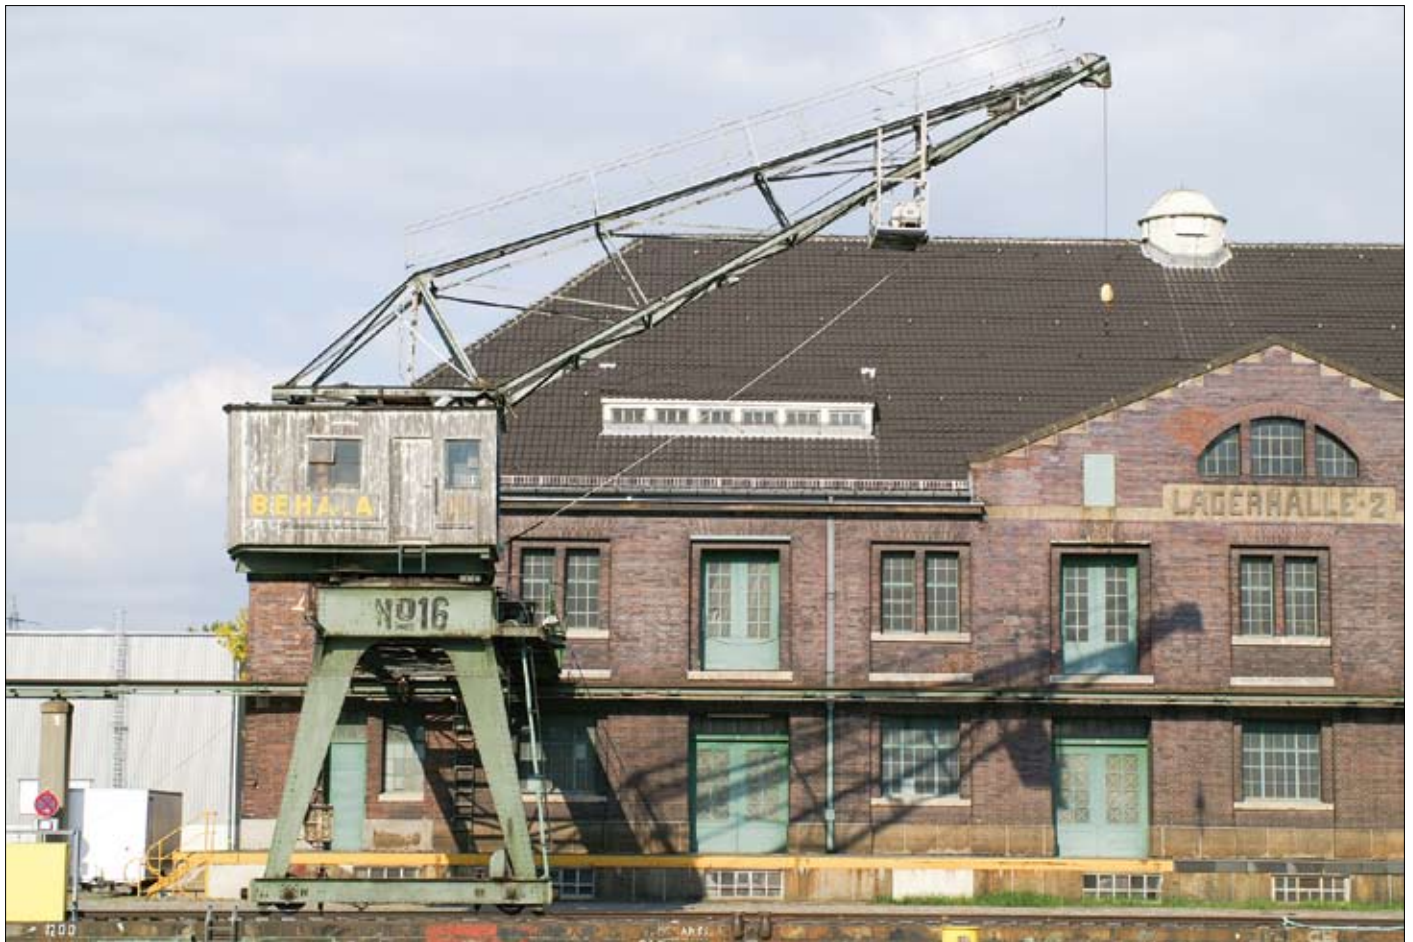
Kran 16: Gesamtansicht Süden

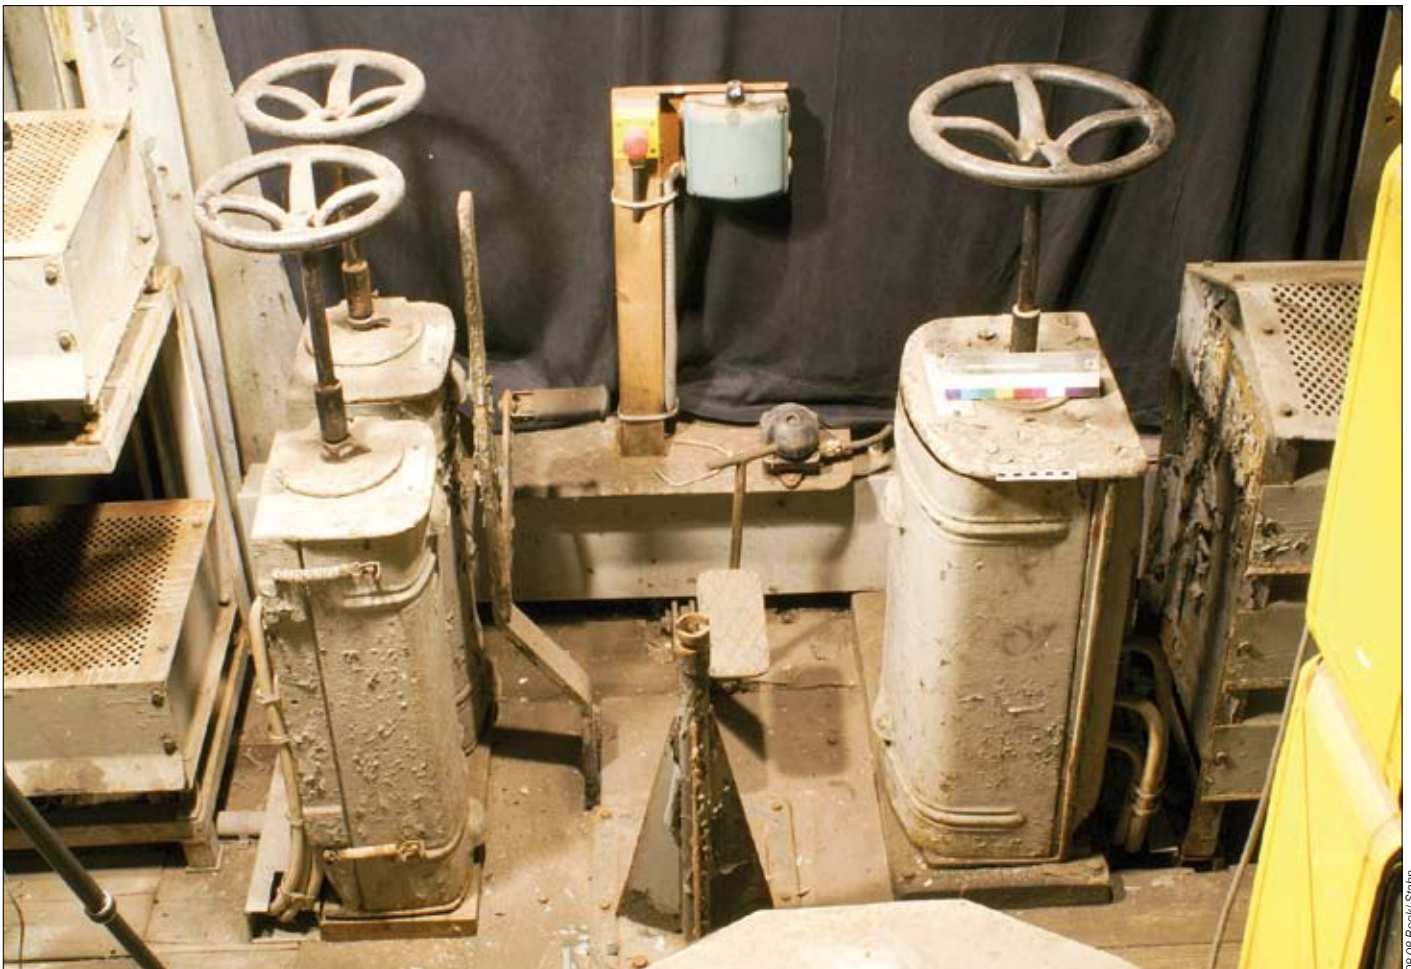
Ansicht der Steuereinrichtungen von Kran 16

In den Innenbereichen der Kranhäuser wird ein nahezu rein konservatorisches Konzept vertreten. Bereits mit der Abdichtung der Dächer und Fenster und das Verschliessen aller Öffnungen gegen das Eindringen von Tauben ist ein entscheidender Schritt in Richtung Substanzsicherung getan. Im Folgenden müssen die Oberflächen der Maschinen und Bedienelemente von Kot und Schmierstoffrückständen

gereinigt werden. Abschliessend wird die sich lösende Altbeschichtung zurückgeformt und mit Kunstharzen fixiert. Temporäre, transparente Schutzbeschichtungen finden nur lokal auf blanken Metallflächen Anwendung.

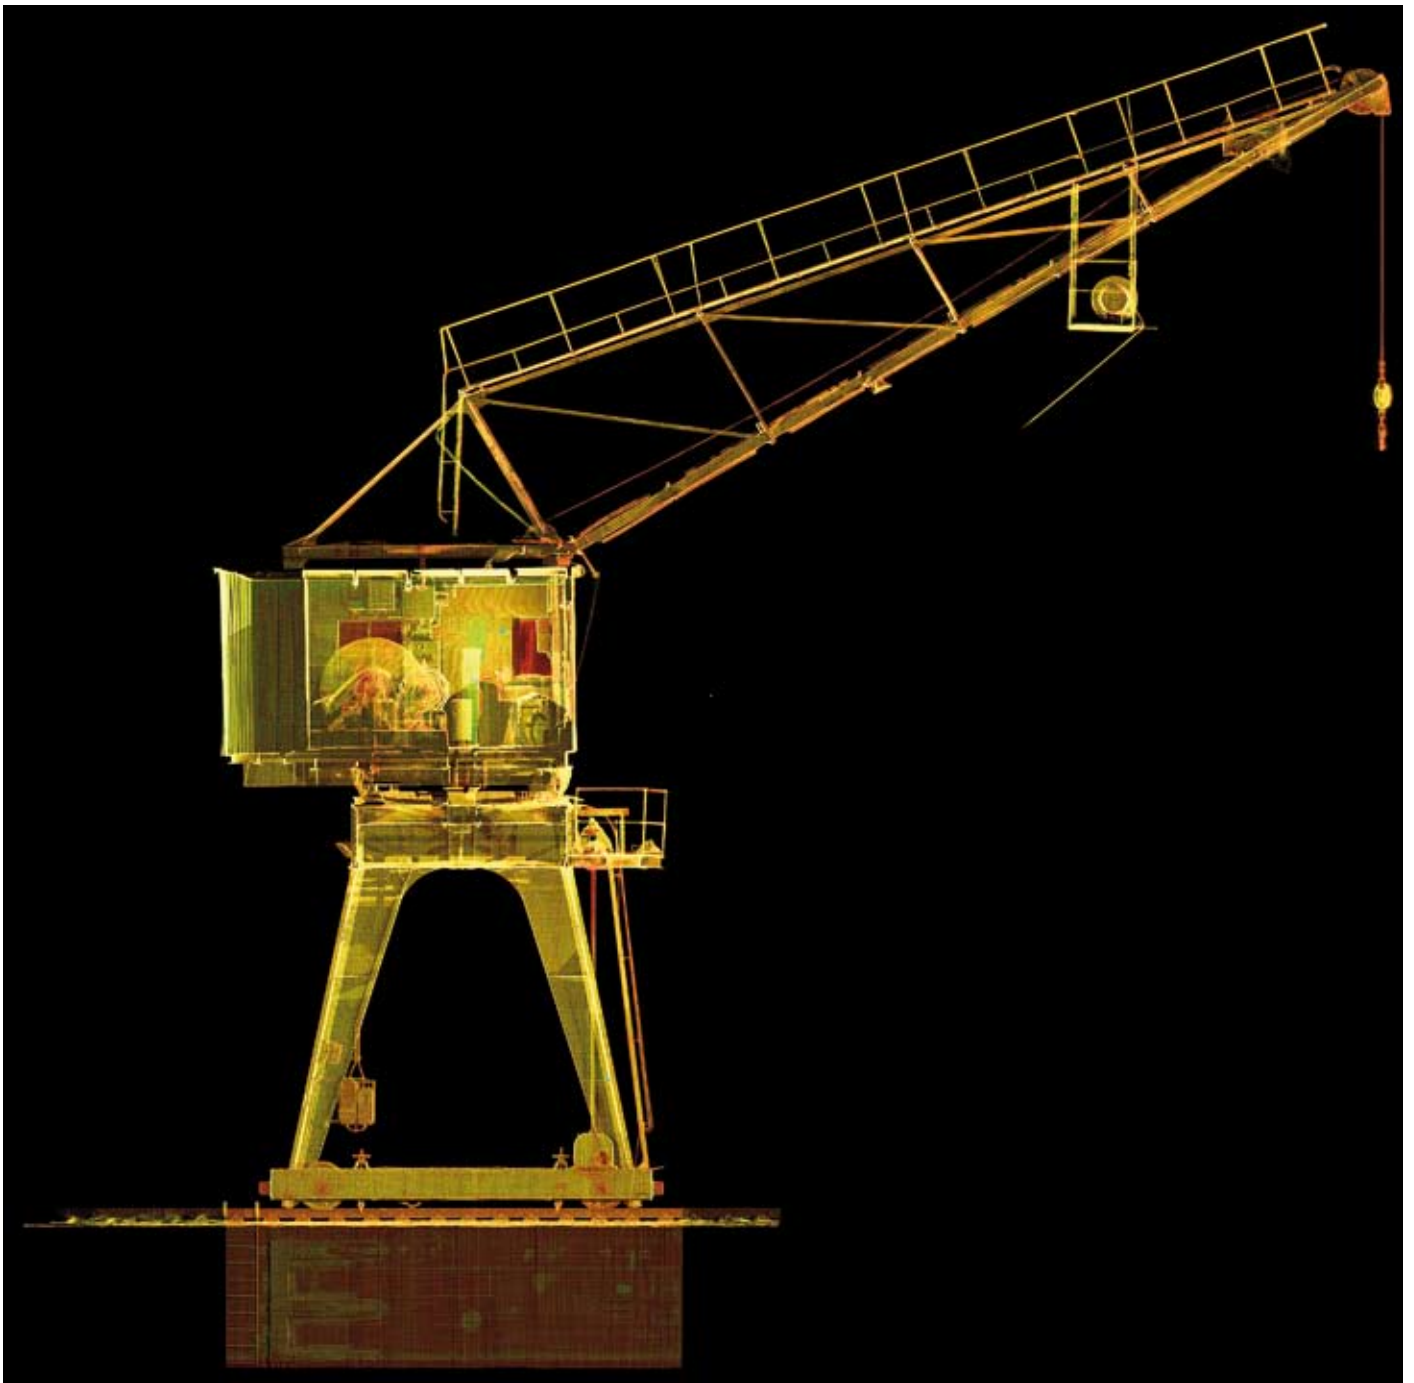
*Schnitt: Halbportalkran am historischen Westhafen in Berlin*

aufgestellt. Die Punkte werden so gewählt das jeweils möglichst wenige Hinterschnedungen auftreten. Prinzipiell ist es natürlich nur möglich Bereiche zu scannen die optisch erfassbar sind. Jeder vom Laser gemessene Punkt wird mit drei Koordinaten versehen. Bei den Scans entstehen so mehrere aus einigen Millionen Punkten bestehende Wolken. Mit entsprechender Software können diese Wolken später zusammengerechnet werden. Im Ergebnis liegt dann jeder Messpunkt nur noch einmal vor. Die Wolke ist räumlich und kann beliebig gedreht und geschnitten werden. Das dargestellte Orthofoto entstand nach dem Prinzip eines screen shot. Der Kran wurde zunächst exakt in die Seitenansicht ausgerichtet.

Auf Grundlage der Wolke wurden mit einem CAD- Programm Zeichnungen der Krane angefertigt in denen kartiert werden kann.
